恒丰电子塑胶（深圳）有限公司扩建项目竣工 环境保护验收监测报告

项目名称： 恒丰电子塑胶（深圳）有限公司扩建项目

建设单位： 恒丰电子塑胶（深圳）有限公司

二〇二〇年七月

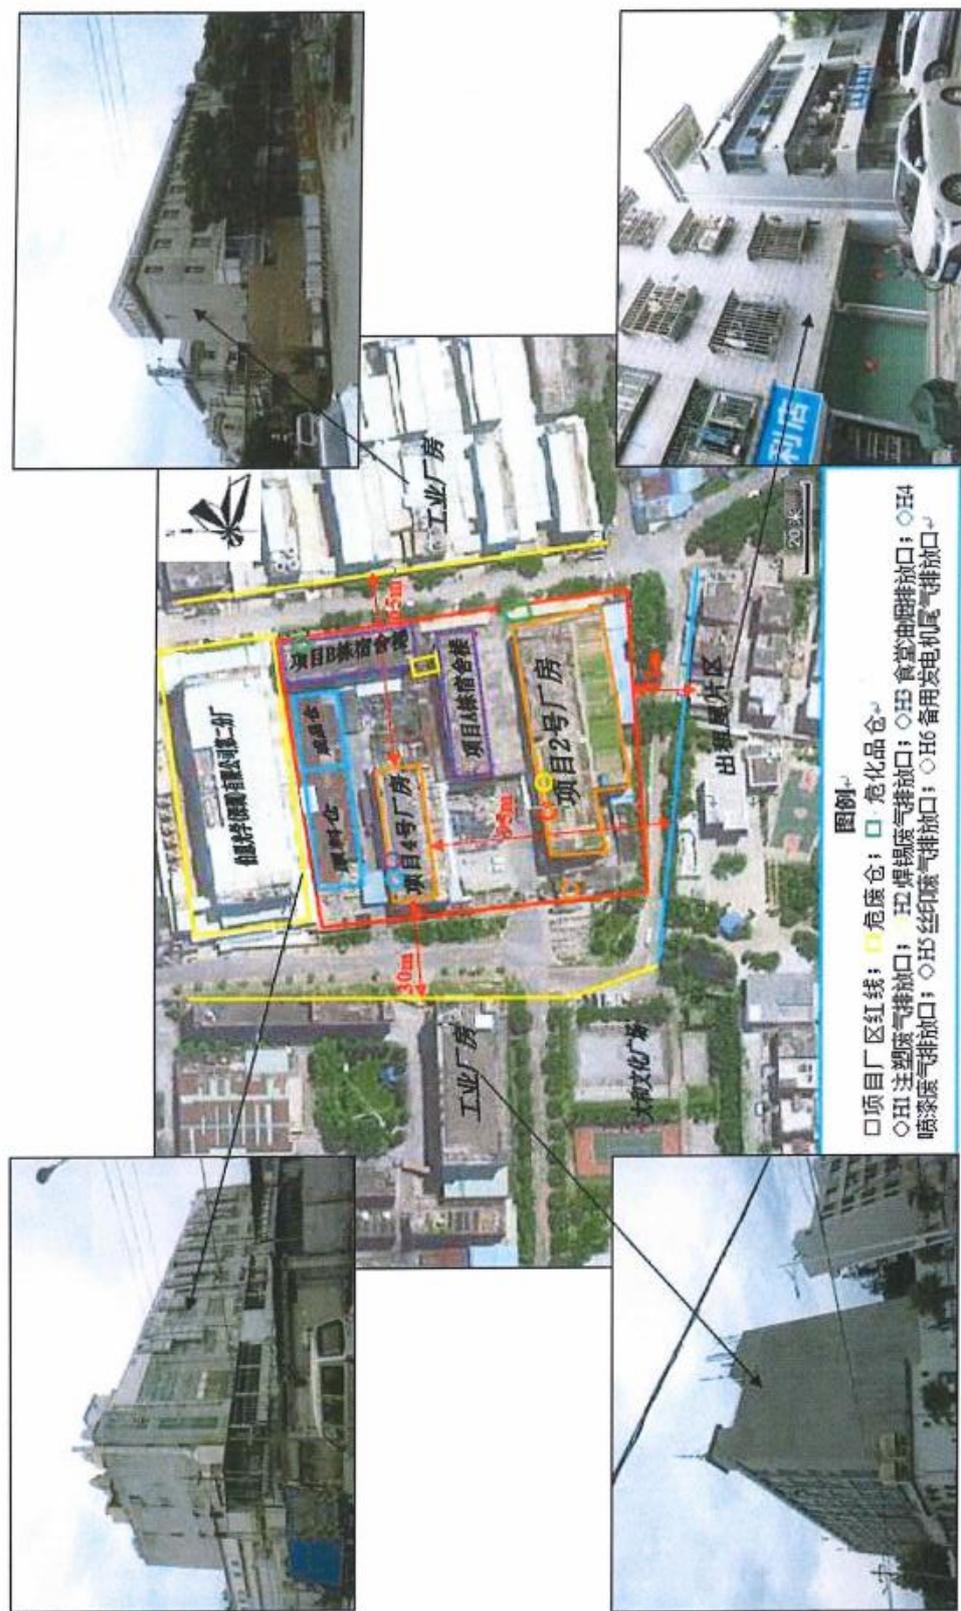
图 3-2 项目四至图

恒丰电子塑胶（深圳）有限公司扩建项目位于深圳市龙岗区横岗街道六约社区宸和路4号、2号一至四层（地理位置详见图3-1），租用已建成厂房作为生产场所，占地面积16000平方米，其中新增租赁厂房面积7000平方米。项目东侧隔工业区间路为工业厂房，相距约15m；南侧隔宸和路为出租屋，距离约12m；西侧距离30m为工业厂房；北侧与伯恩光学(深圳)有限公司第二分厂相邻。（项目四至图见图3-2，项目平面布置图见图3-3）。

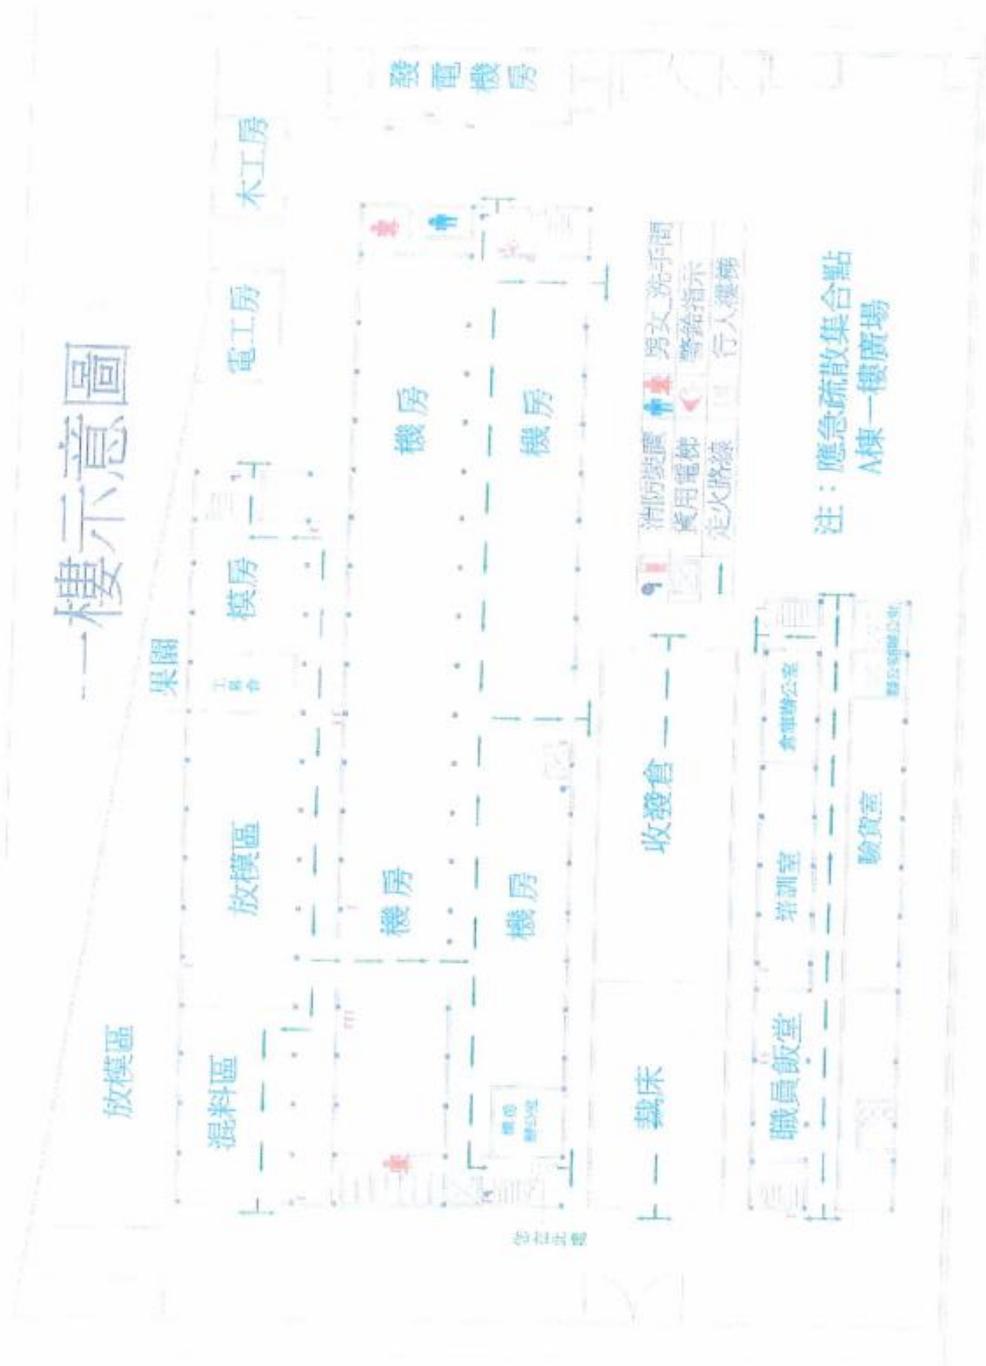
2号厂房1楼平面布置图

类别	项目名称	建设规模	备注	
主体工程	2号（A栋） 厂房，9000m ²	注塑车间	位于A栋（2号）1楼中部，主要设置44台注塑机、2台混料机	依托原有
		吸塑车间	位于A栋（2号）1楼东侧，主要设置6台吸塑机	依托原有
		机加工车间	A栋（2号）1楼南侧，主要设置铣床、车床等机加工设备	依托原有
		装配线	A栋（2号）2楼东侧，设置8条装配线	依托原有
		电子组装线	A栋（2号）4楼西北侧，设置1条电子组装线	依托原有
	4号（B栋） 厂房，7000m ²	车缝车间	B栋（4号）2楼，设置电衣车约40台	新增，由原2号3楼迁入
		组装车间	B栋（4号）3楼，设置组装装配线4条	新增，由原2号2楼迁入
丝印、移印车间		B栋（4号）4楼北侧，设置丝印机6台、移印机19台	新增

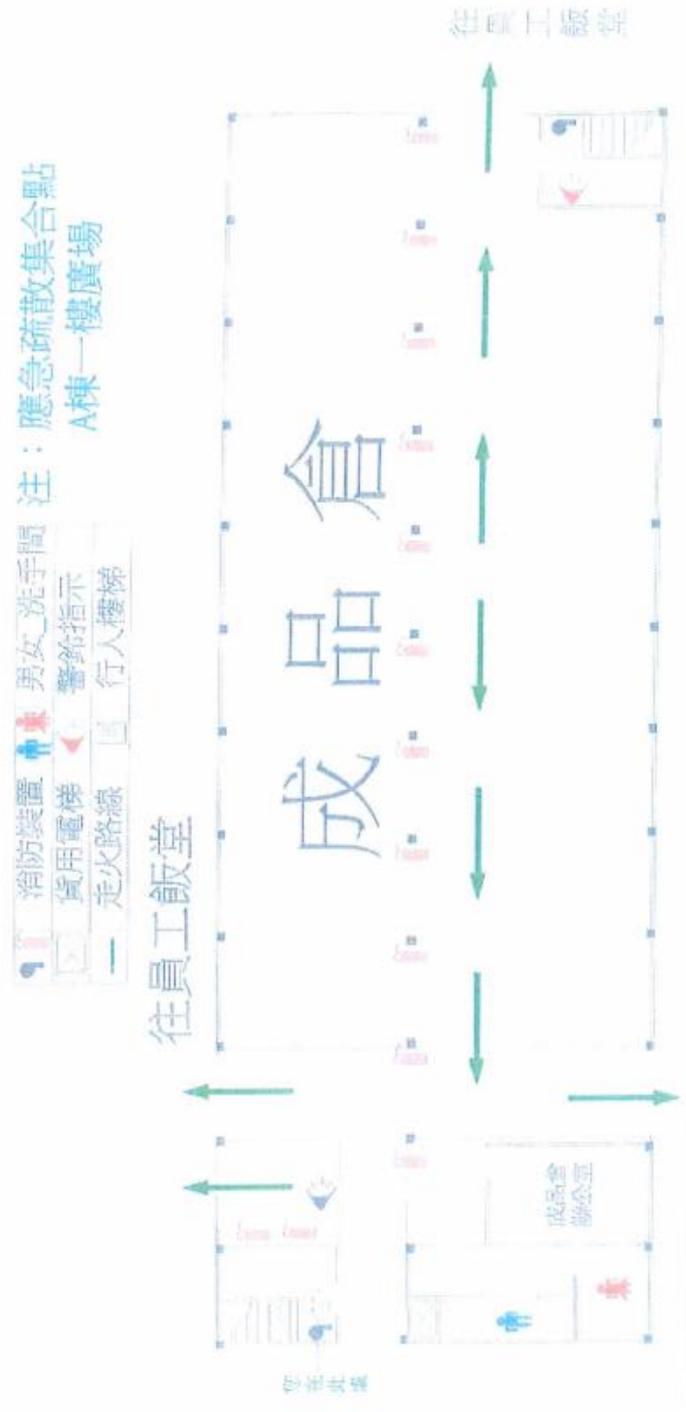
4号厂房1楼平面布置图

类别	项目名称		建设规模	备注
主体工程	4号(B栋)厂房, 7000m ²	喷漆车间	B栋(4号)4楼南侧, 设置喷漆拉5条, UV喷漆线1条, 喷漆柜1台	新增
	碎料车间		位于厂房东侧碎料车间, 面积约100m ² , 设置7台碎料机	原有
	搪胶车间		位于厂区西南侧平房, 约8m ² , 设置1台搪胶机	新增
办公室以及生活设施等	办公室		位于2号厂房2楼西侧, 面积约1000m ²	依托原有
	员工宿舍		A栋(3号)宿舍楼, 共4F; B栋(1号)宿舍楼, 共5F	依托原有
	员工食堂		位于B栋宿舍楼1楼, 设置7个灶头	依托原有
	员工淋浴间		位于A栋宿舍楼北侧, 单层	依托原有
储运工程	原料仓		一般原料仓, 位于厂区北侧, 约500m ²	依托原有
	收发仓		收发仓库, 位于2号厂房北侧, 单层, 约300m ²	依托原有
	成品仓		单独成品仓, 位于厂区北侧、原料仓东侧, 约200m ²	依托原有
			成品仓, 位于4号厂房1楼, 约1750m ²	新增
	一般固废(废弃包装材料)仓		一般废料仓, 位于4号厂房东侧, 约200m ²	依托原有
	半成品仓		位于2号厂房3楼	依托原有
	印刷耗材仓		位于2号厂房4楼	新增
	危化品仓库		危化品仓库, 拟位于2号厂房东侧, 约10m ²	新增
危险废物仓库		危废仓, 拟位于A栋宿舍楼北侧, 约3m ²	以新带老	
辅助工程	给水		市政供给	依托原有
	供电		市政供给, 配电房位于厂区大门南侧; 并配套3台备用柴油发电机组	新增发电机
	排水		生活污水经化粪池、隔油池预处理后排入西侧宸和路市政污水管网; 雨水排入西侧宸和路市政雨水管网; 喷漆、喷淋废水处理循环使用不外排。	新增生产废水处理工程
	空压机房		1#位于厂区西南部, 面积约8m ² , 设置1台空压机; 2#位于4号厂房东侧, 约12m ² , 设置2台空压机	依托原有
	配套冷却塔		位于发电机房楼顶, 设置3台冷却塔	依托原有

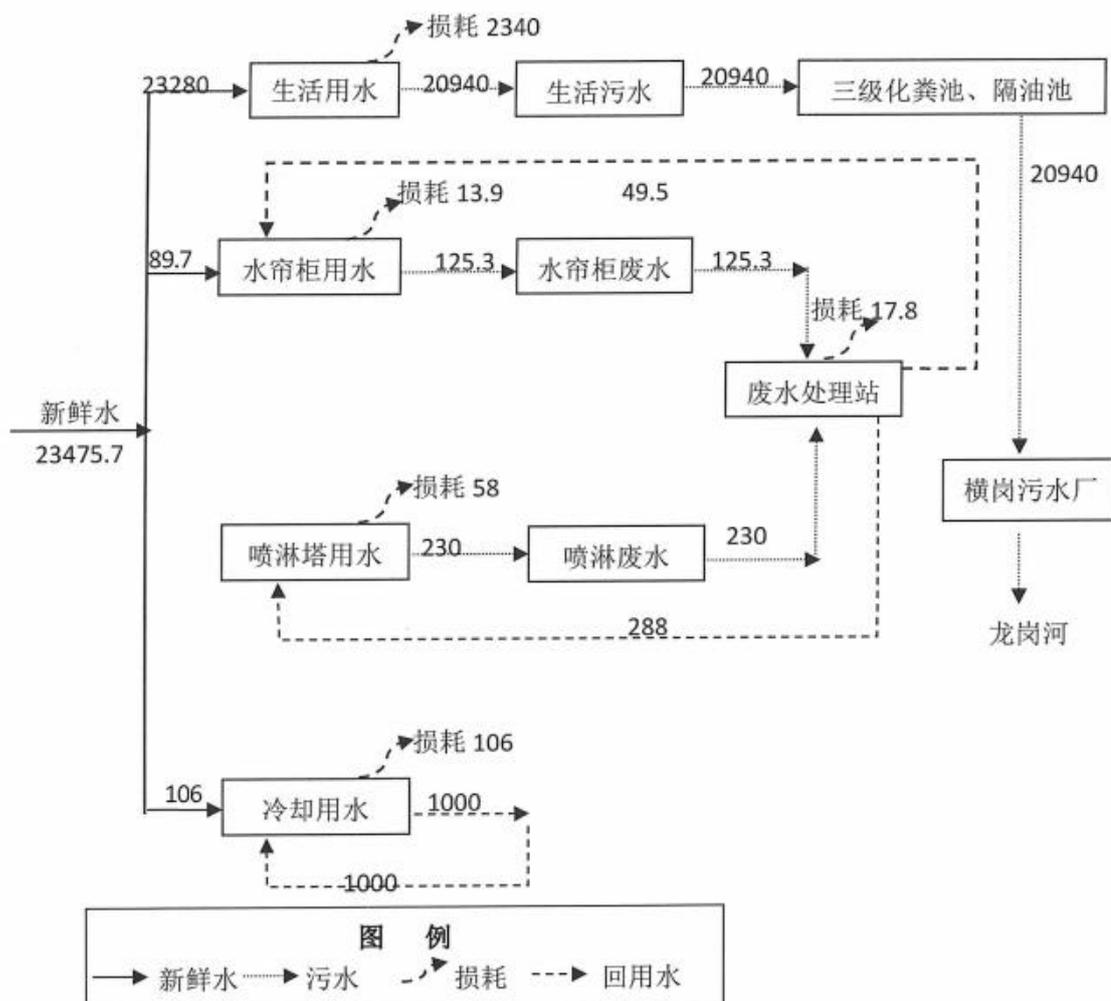
图 3-4 项目水平衡图

项目用水主要是生活用水、生产用水。生产用水主要是喷漆水帘柜用水和喷淋塔喷淋用水,由市政自来水管提供。

经化粪池处理后经市政污水管网，纳入横岗污水处理厂处理。

经自建污水处理站处理达标后循环使用，不外排。

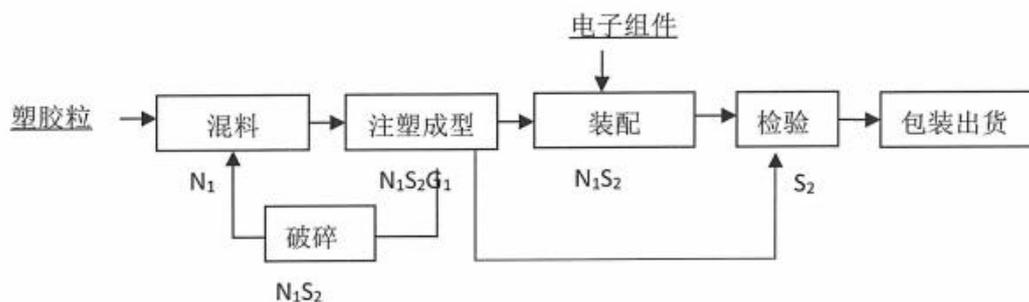
图 3-5 电子塑胶玩具、小家电、塑料玩具、塑胶制品、文具生产工艺流程及产污环节示意图

塑胶粒经过注塑机注塑成型，根据产品特点，部分直接一体注塑成型即可检验包装；部分注塑为壳体，接着员工将塑胶壳件与项目制作的电子组件组装成电子塑胶玩具、小家电等成品，成品经检验合格即可包装出货。注塑水口料经破碎后回用到混料工序，重新进入生产环节。

- 1.混料：生产设备噪声
- 2.破碎：生产设备噪声；废边角料。
- 3.注塑成型：生产设备噪声；注塑废气，主要污染物为非甲烷总烃；一般工业固废。
- 4.装配：生产设备噪声；一般工业固废。
- 5.检验：一般工业固废。

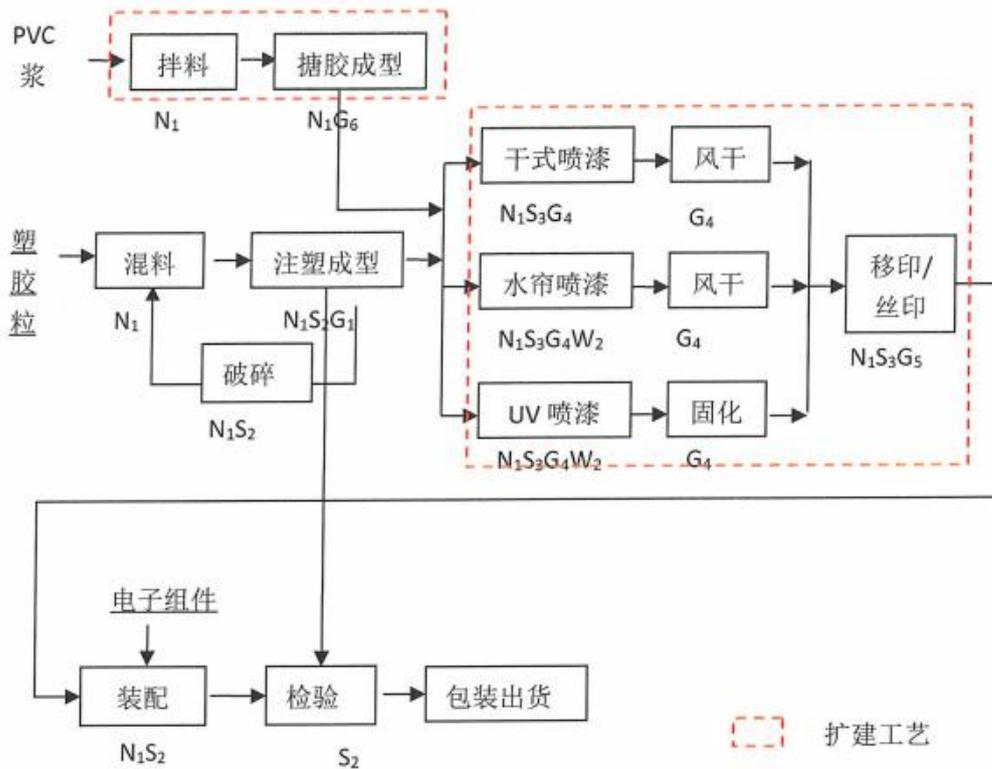
图 3-5 电子塑胶玩具、小家电、塑料玩具、塑胶制品、搪胶玩具生产工艺流程及产污环节示意图

将外购的塑胶粒搅拌均匀放入注塑机中注塑成型，或者是将 PVC 胶浆与色粉搅拌均匀放入搪胶机中搪胶成型，取水口料后经检验合格即可进入下一工序。

根据产品特点，部分直接一体注塑成型即可检验包装；部分注塑/搪胶为壳体，进入喷涂车间在水帘柜或喷油拉或 UV 喷涂线中进行喷漆，喷漆所用油漆为水性油漆与 UV 油漆；喷漆后 UV 喷涂线进入固化炉内固化，其余风干；干燥、固化后进入丝印/移印车间印制图案形成完整的塑胶壳件；接着员工将塑胶壳件与项目制作的电子组件组装成电子塑胶玩具、小家电等成品，成品经检验合格即可包装出货。注塑水口料经破碎后回用到混料工序，重新进入生产环节。

- 1.拌料、混料：生产设备噪声
- 2.搪胶成型：生产设备噪声；固体废物；搪胶废气，主要污染物为非甲烷总烃。
- 3.注塑成型：生产设备噪声；注塑废气，主要污染物为非甲烷总烃；一般工业

4.喷漆、固化：生产设备噪声；喷漆、固化废气，主要污染物为苯、甲苯、二甲苯、VOCs；一般工业固废；水帘柜废水。

5.丝印、移印：生产设备噪声；丝印/移印废气，主要污染物为VOCs；一般工业固废。

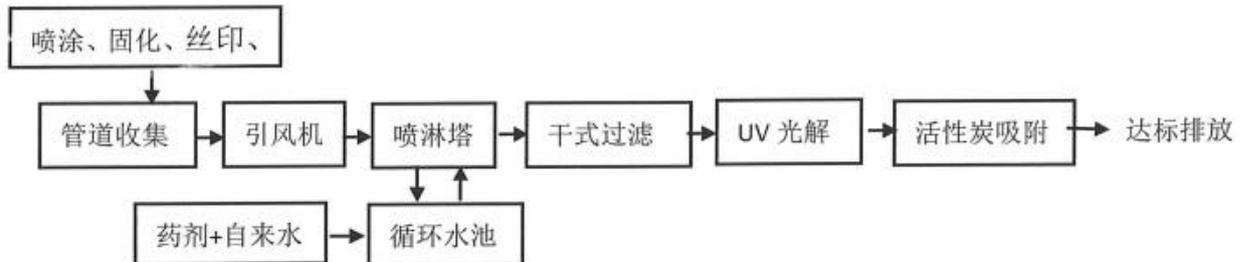
图 4-1 喷漆、固化、丝印、移印工序废气收集、处理工艺流程图

项目喷漆、固化、丝印、移印工位废气产生点设置吸风系统，并在楼顶设置废气处理设施，将喷漆柜及固化工序产生的漆雾和丝印、移印工序废气等一起收集。

为避免漆雾黏附在设备、管道、风机及泵体的内部，造成水路、气路的阻塞，影响后工段 UV 光解设备的正常运作，该废气处理设施采用“喷淋+干式过滤+UV 光解+活性炭”，经喷淋塔药剂喷淋处理后，再经干式过滤处理达标后高空排放，排气筒高度约 15m，位于 4 号厂房楼顶。

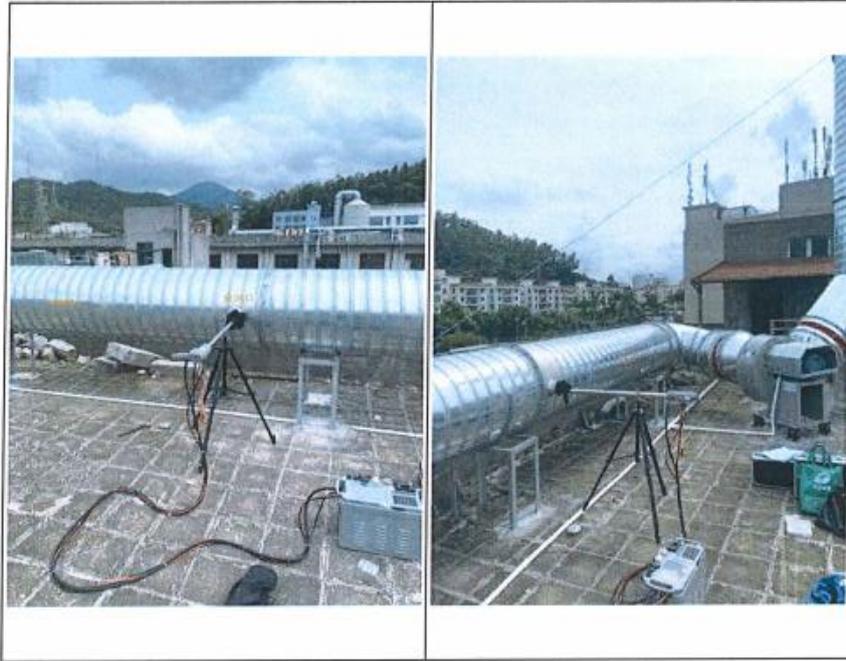
喷漆、固化、丝印、移印废气
排气筒处理前

喷漆、固化、丝印、移印工序废气
排气筒处理后

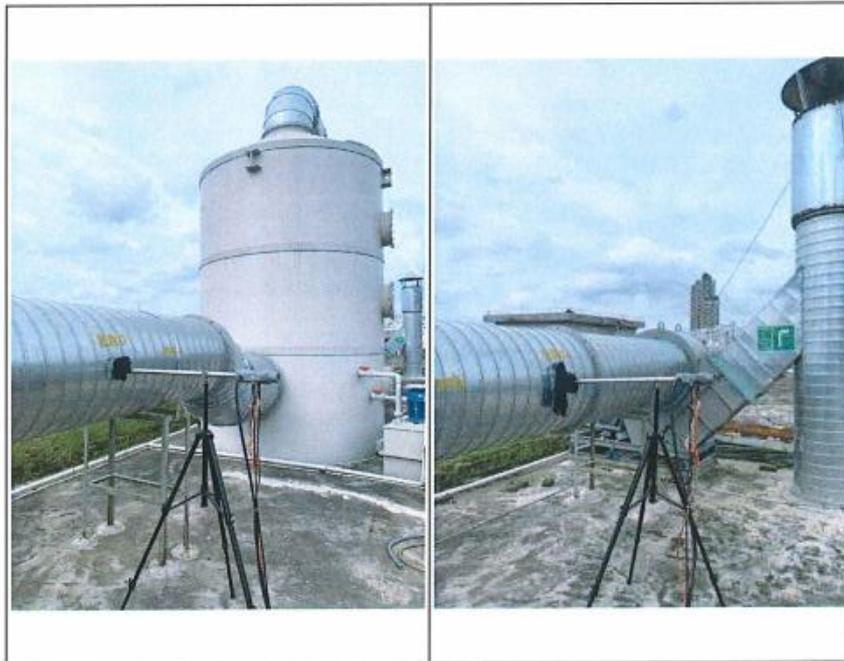
注塑、搪胶、锡焊工序废气
排气筒处理前

注塑、搪胶、锡焊工序废气
排气筒处理后

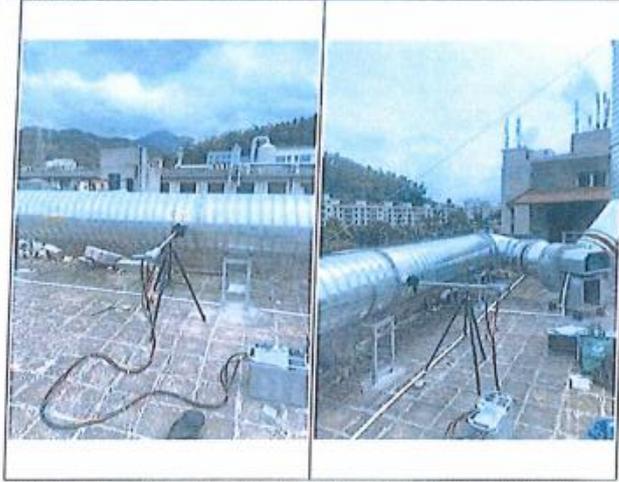
喷漆、固化、丝印、移印工序废气
排气筒处理前

喷漆、固化、丝印、移印工序废气
排气筒处理后

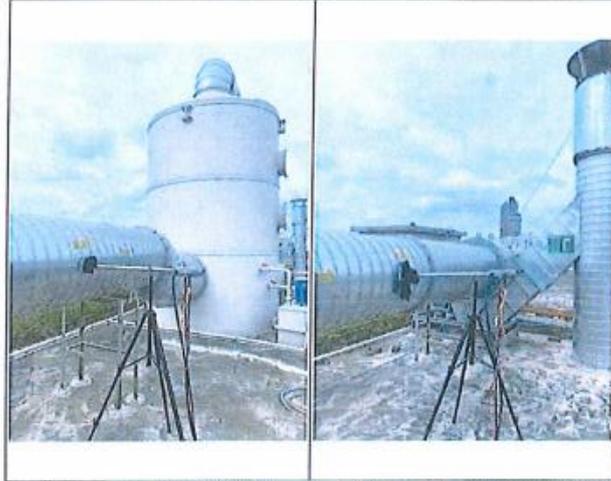
注塑、搪胶、锡焊工序废气
排气筒处理前

注塑、搪胶、锡焊工序废气
排气筒处理后
